# **ORZECZENIE TECHNICZNE OKREŚLAJĄCE STAN TECHNICZNY ORAZ MOŻLIWOŚCI ROZBUDOWY BUDYKU POŁOŻONEGO W STAREJ DĄBROWIE NA DZIAŁCE NR 116.**

Przedmiotem opracowania jest określenie wytrzymałości i nośności elementów konstrukcyjnych tj. fundamentów , ścian , stropów oraz konstrukcji dachu, budynku przychodni- Ośrodka Zdrowia w związku z rozbudową. Opracowywany obiekt zlokalizowany jest w Starej Dąbrowie Gmina Damnica na dz. Nr 116.

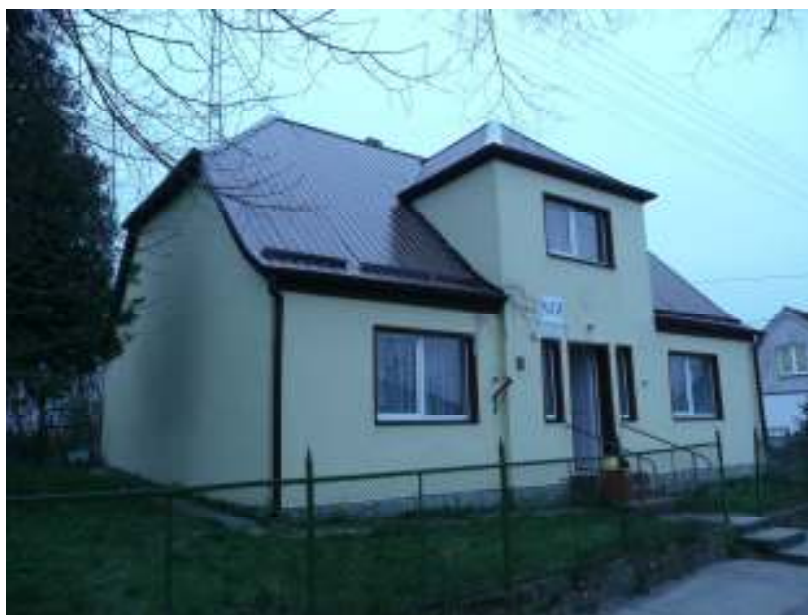
Budynek będący przedmiotem opracowania to obiekt służby zdrowia- przychodnia, częściowo podpiwniczony, jednokondygnacyjny z poddaszem nieużytkowym z dachem wielospadowym krytym blachą profilowaną. Budynek powstał przed 1939 rokiem. Budynek posiada instalację wewnętrzną wodociągową, kanalizacyjną, elektryczną, centralnego ogrzewania.

Budynek będący tematem opracowania.
